# 中部電力パワーグリッド株式会社 送電設備の点検作業におけるドローン×AIの導入

## ドローン×画像診断AIの導入による点検作業の省力化

送電設備の点検作業

送電鉄塔 約3万基の内数

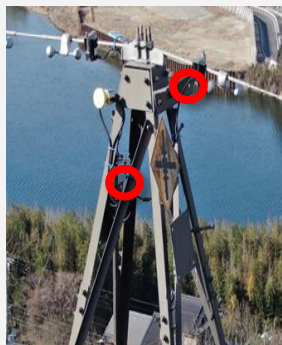
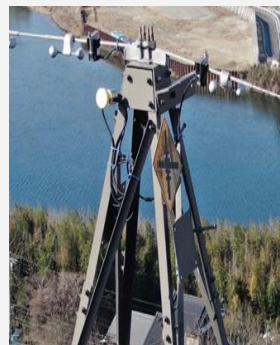
送電設備との安全離隔を確保したドローンの飛行ルートを自動生成し、複数の角度から送電設備を自動的に撮影。その画像データをもとに、鉄塔ボルトの脱落や錆などの異常を検出する画像診断AIを開発・適用することで、点検作業の省力化を実現。

●鉄塔のボルト脱落検出例（左：検出後（赤丸部） 右：検出前）

なお、AIによるボルト脱落判定の精度については、教師データの追加学習により2024～2025年度にかけて約4割向上。

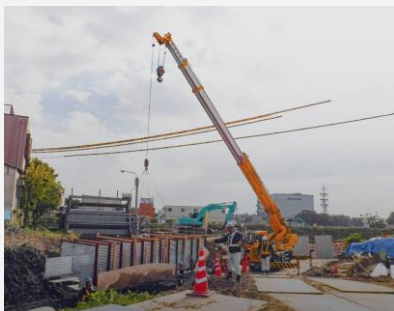
### 1 巡視

送電設備に近接するような作業が無断で行われていないか定期的にパトロールを実施。

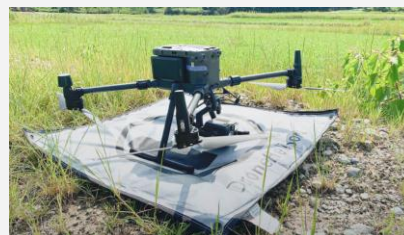
### 3 ドローンによる点検

ドローンによって遠隔から送電設備の点検箇所を撮影し、その画像データをもとに、AIが自動で設備の劣化診断を行うシステムを導入。

作業員による高所作業や山地移動を回避し、設備の劣化もAIが診断することで、点検時間80%削減、所要人工60%削減を実現可能。
